Ügyszám: SZV 2025 / 1. szám

## SZAKVÉLEMÉNY

A Veresegyház 6179/2 hrsz-ú 3,14 ha zártkerti ingatlanon álló fáknak *parkszerű terület* kialakításához szükséges vizuális – és műszeres vizsgálata, veszélyes, alászorult és beteg fák kijelölése

Prencok János  
minősített favizsgáló

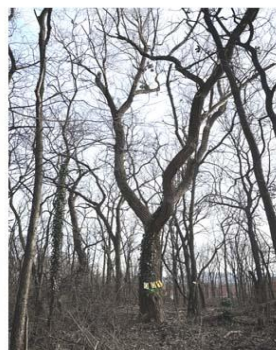
1. számú melléklet

**Korhadt terület:** 51 %

**A fa egészségi állapota és életképessége:** Értékszám: 1 **A fa általános állapot mutatója:** 30 %

A törzs kiterjedt korhadása miatt a fa veszélyessé vált, ezért a kivágása javasolt.

**Megjegyzés:** A pótlást tölgyvel javaslom.

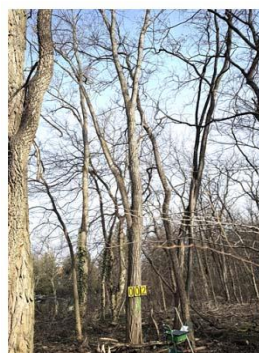
2. számú melléklet

**Korhadt terület:** 57 %

**A fa egészségi állapota és életképessége:** Értékszám: 1 **A fa általános állapot mutatója:** 35 %

**A törzs kiterjedt korhadása miatt a fa veszélyessé vált, ezért a kivágása javasolt.**

**Megjegyzés:** A pótlást tölgyvel javaslom.

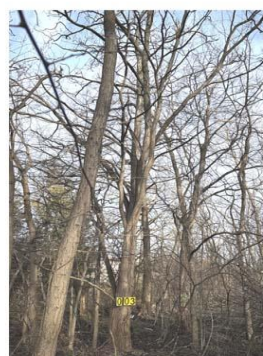
3. számú melléklet

Korhadat terület: 47 %

A fa egészségi állapota és életképessége: Értékszám: 1 A fa általános állapot mutatója: 40 %

A törzs kiterjedt korhadása miatt a fa veszélyessé vált, ezért a kivágása javasolt.

Megjegyzés: A pótlást tölgyvel javaslom.

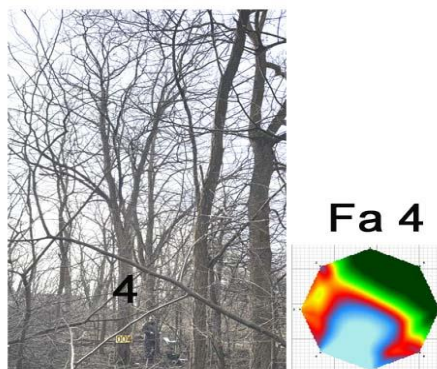
4. számú melléklet

Korhadt terület: 60 %

A fa egészségi állapota és életképessége: Értékszám: 1 A fa általános állapot mutatója: 35 %

A törzs kiterjedt korhadása miatt a fa veszélyessé vált, ezért a kivágása javasolt.

Megjegyzés: A pótlást tölgyvel javaslom.

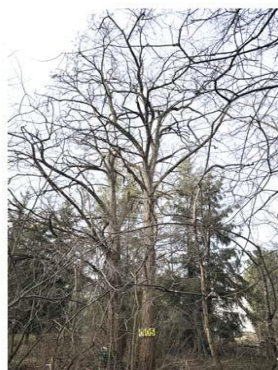
5. számú melléklet

**Korhadt terület:** 53 %

**A fa egészségi állapota és életképessége:** Értékszám: 1 **A fa általános állapot mutatója:** 35 %

A törzs kiterjedt korhadása miatt a fa veszélyessé vált, ezért a kivágása javasolt.

**Megjegyzés:** A pótlást tölgyvel javaslom.

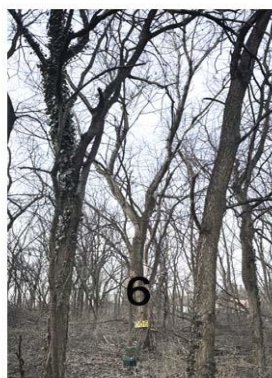
6. számú melléklet

**Korhadt terület:** 57 %

**A fa egészségi állapota és életképessége:** Értékszám: 3 **A fa általános állapot mutatója:** 50 %

**A törzs kiterjedt korhadása miatt a fa veszélyessé vált, ezért a kivágása javasolt.**

**Megjegyzés:** A pótlást tölgyvel javaslom.
