Ügyszám: SZV 2025 / 14. szám

## SZAKVÉLEMÉNY

Veresegyházon az Öreg tó, az Ivacsi - tó és a Malom - tó partján álló 231 db  
kijelölt élő fa vizuális - és műszeres vizsgálatáról

Prencsok János  
minősített favizsgáló

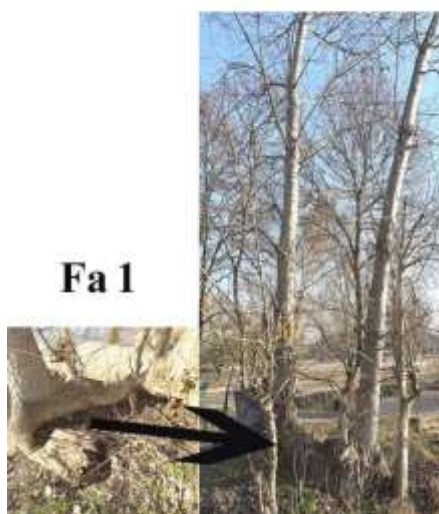
**Gyökérzet és gyökérnyak állapota:** Ép, sérült, gyökérsérülés, gy. nyak sérülés, (korhadás, tó meder)

**Törzs állapota:** Ép, sérült, korhadó, odú, repedés, benőtt ágcsomok, korhadó ágcsomok, fagyléc, kéregsérülés, epifiton növények, rákos kinövések,

**Kezelési javaslat:** A gyökfő erős korhadása miatt

a fa veszélyessé vált, ezért a kivágása javasolt.

**Megjegyzés:** A pótlásra kőrist javasolok.

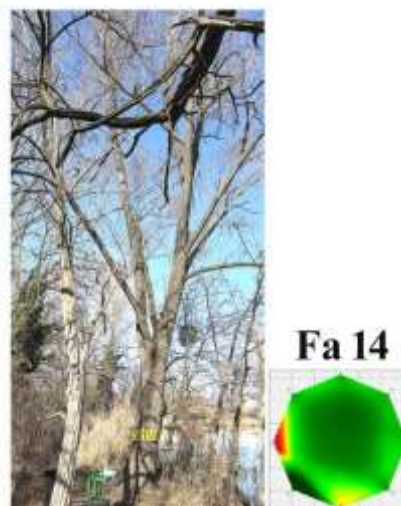
**Kezelési javaslat:** A leírt kezelések elvégzése után és rendszeres felülvizsgálat mellett a fa továbbra is fenntartható.

**Megjegyzés:** Felülvizsgálat 3 év múlva javasolt.

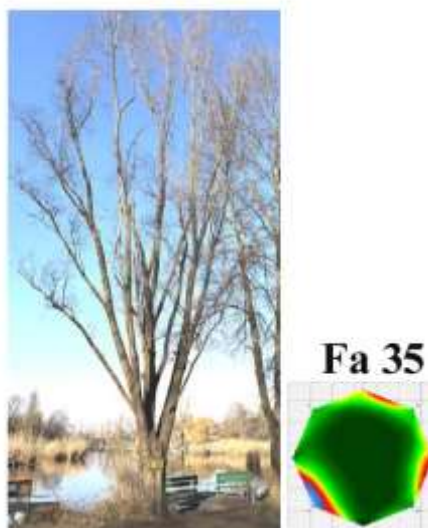
**Kezelési javaslat:** A leírt kezelések elvégzése után és rendszeres felülvizsgálat mellett a fa továbbra is fenntartható.

**Megjegyzés:** Felülvizsgálat 3 év múlva javasolt

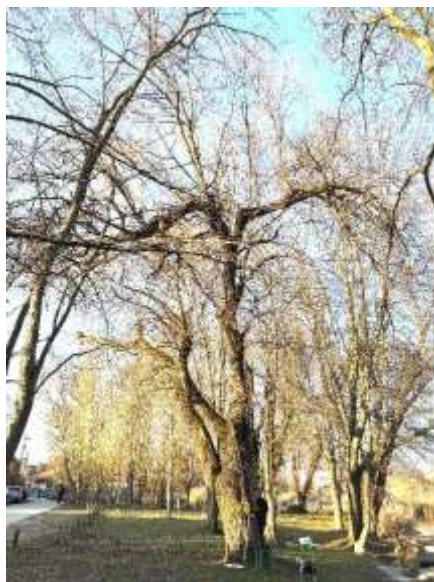
**Kezelési javaslat:** A fa a törzs belső korhadása és a korona száradása miatt veszélyessé vált, ezért a kivágása javasolt.

**Megjegyzés:** A pótlásra kőrist javasolok.

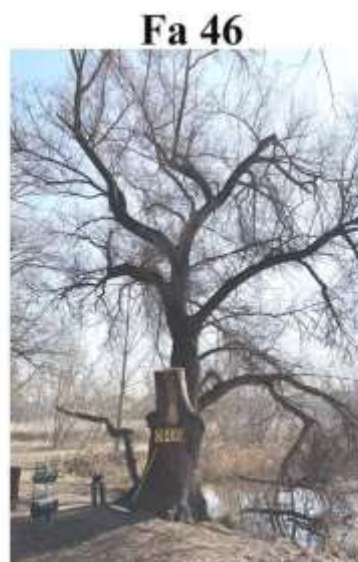
**Kezelési javaslat:** A fa a törzs belső korhadása miatt veszélyessé vált, ezért a kivágása javasolt.

**Megjegyzés:** A pótlásra kőrist javasolok.

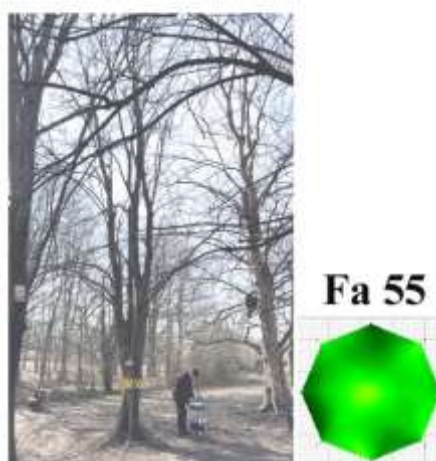
**Kezelési javaslat:** A leírt kezelések elvégzése után és rendszeres felülvizsgálat mellett a fa továbbra is fenntartható.

**Megjegyzés:** Felülvizsgálat 3 év múlva javasolt

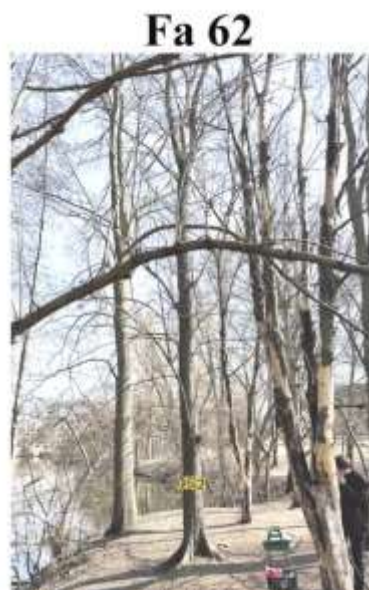
miatt veszélyessé vált, ezért a kivágása javasolt.

**Megjegyzés:** A pótlásra kőrist javasolok.

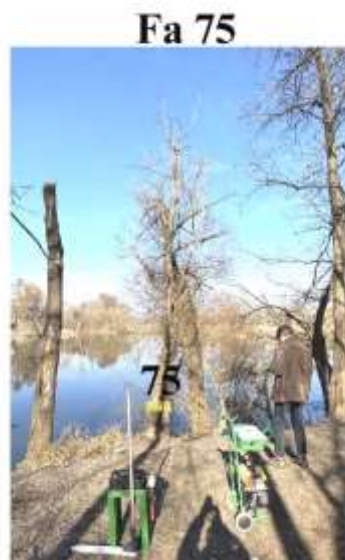
**Kezelési javaslat:** A fa a kiszáradása miatt veszélyessé vált, ezért a kivágása javasolt.

**Megjegyzés:** A pótlásra kőrist javasolok.

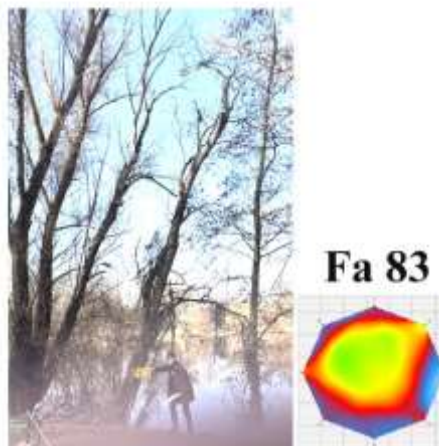
**Kezelési javaslat:** A fa a kiszáradása miatt veszélyessé vált, ezért a kivágása javasolt.

**Megjegyzés:** A pótlásra kőrist javasolok.

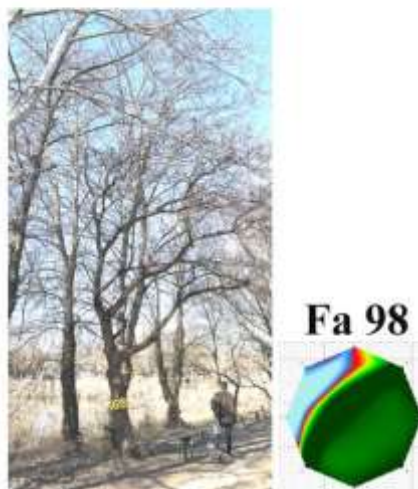
**Kezelési javaslat:** A fa, a törzsének kiterjedt korhadása miatt veszélyessé vált, ezért a kivágása javasolt.

**Megjegyzés:** A pótlásra kőrist javasolok
