ÉRTÉKVIZSGÁLATI TANULMÁNY  
VERESEGYHÁZ, LUTHER UTCA 2. ALATTI  
TÁJHÁZ ÉPÜLETÉHEZ

2021. március

Veresegyház, Luther utca 2. szám, 205 hrsz. alatti ingatlanon álló  
tájház értékvizsgálati tanulmányához

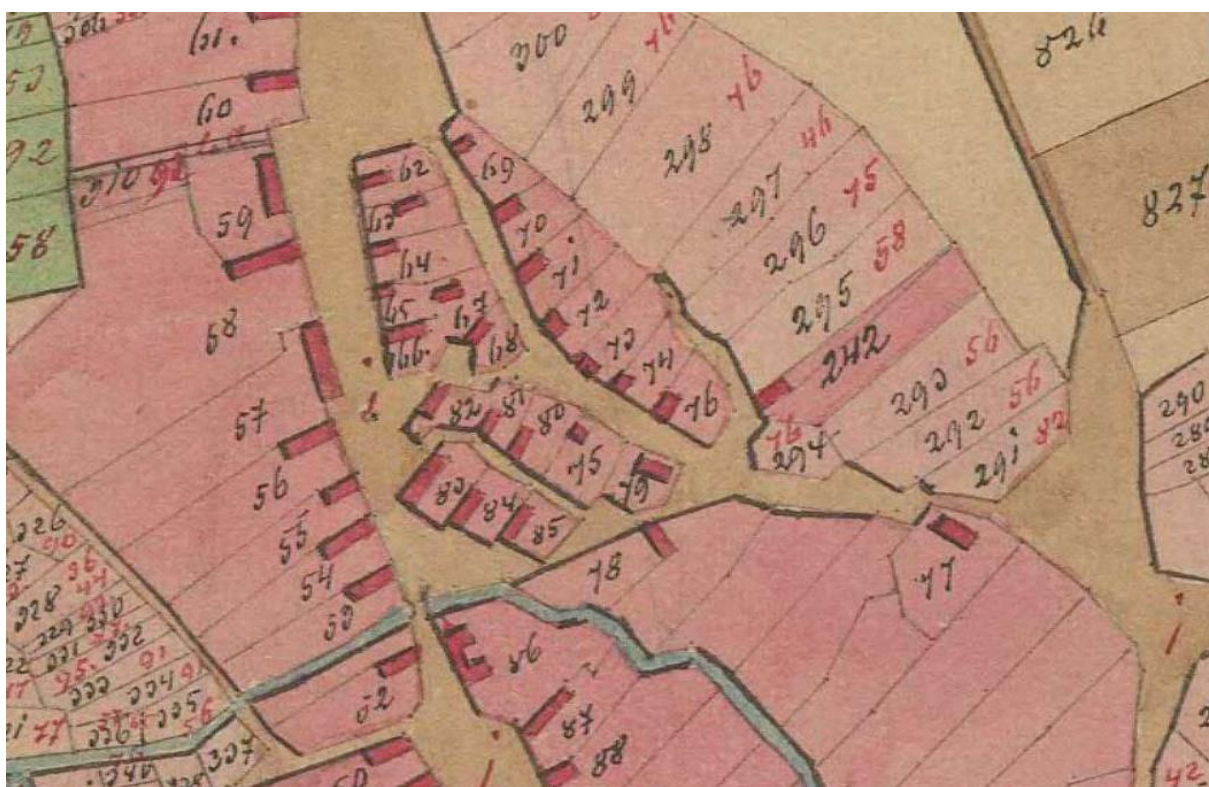
6. térkép: A Fővég területe a Veresegyház Helység tagosított határának Térképe, 1864. forrás: Magyar Nemzeti Levéltár Pest Megyei Levéltára, PML IV. 165. d. (PMU) 191, <https://maps.hungaricana.hu/hu/MegyeiTerkepek/2331/>

A Luther utca 2. alatti telekről az első pontos képet az 1864-ben készült, Veresegyház Helység tagosított határának térképe (*6. térkép*) adja. A szabálytalan ötoldalú telket északról a mai Huszai utca, keletről a mai Luther utca és nyugatról a mai Sikátor sor határolja, nyugati oldalon egy másik telekkel határos. A térkép a telek északi telekhatára mentén, előkertes beépítésben ábrázol egy közel kelet-nyugati hossz tengelyes téglalap alakú hosszházat, mely a településen a 79. házszámot kapta. A térképhez tartozó birtokjegyzék, illetve egyéb jegyzék nem található a Pest Megyei Levéltárban, így a telek ekkori tulajdonosa nem ismert.

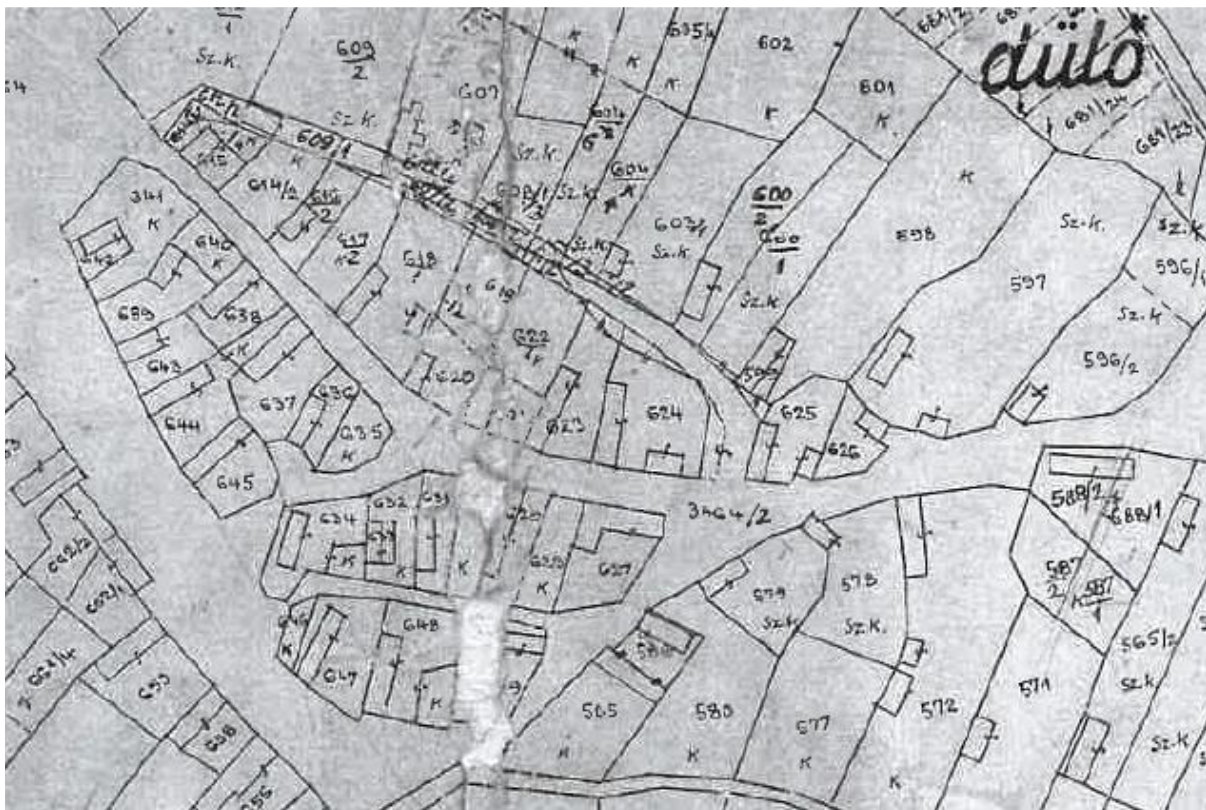
11. térkép: Földhivatali helyszínrajz, 1972. Luther utca 2., 627 hrsz. forrás: Pest Megyei Kormányhivatal, Földhivatali Főosztály, Földhivatali Osztály 6. (Gödöllő)

A Gödöllői Földhivatalnál őrzött, forgalomból kivont 1972. előtti térkép (11. térkép) az 1883. évi térképhez képest nem mutat változást. Az 1972. után a bevezetett egységes rendszerű ingatlan-nyilvántartást követően a telek a 205 helyrajzi szám alá került. A földhivatali helyszínrajz szerint készült hatályos szabályozási terven (12. térkép) a Luther utca kialakítása miatt a telek nyugati telekhatára módosult kis mértékben. A hatályos szabályozási terv szerint Fővég helyi védelem alatt álló területén érvényben vannak a Luther utca szabályozási vonalai a belvárost tehermentesítő, országos mellékút kialakítása érdekében. A Luther utca 2. szám alatti ingatlan teljes területe jelenleg a KÖu-1 jelű közúti közlekedési és közműövezetbe sorolt terület. A szabályozási terv felülvizsgálata, azaz a Luther utcát érintő szabályozási vonalak módosítása, valamint a tájház telkének Lf-1 jelű falusias lakóövezetbe történő átsorolása javasolt.

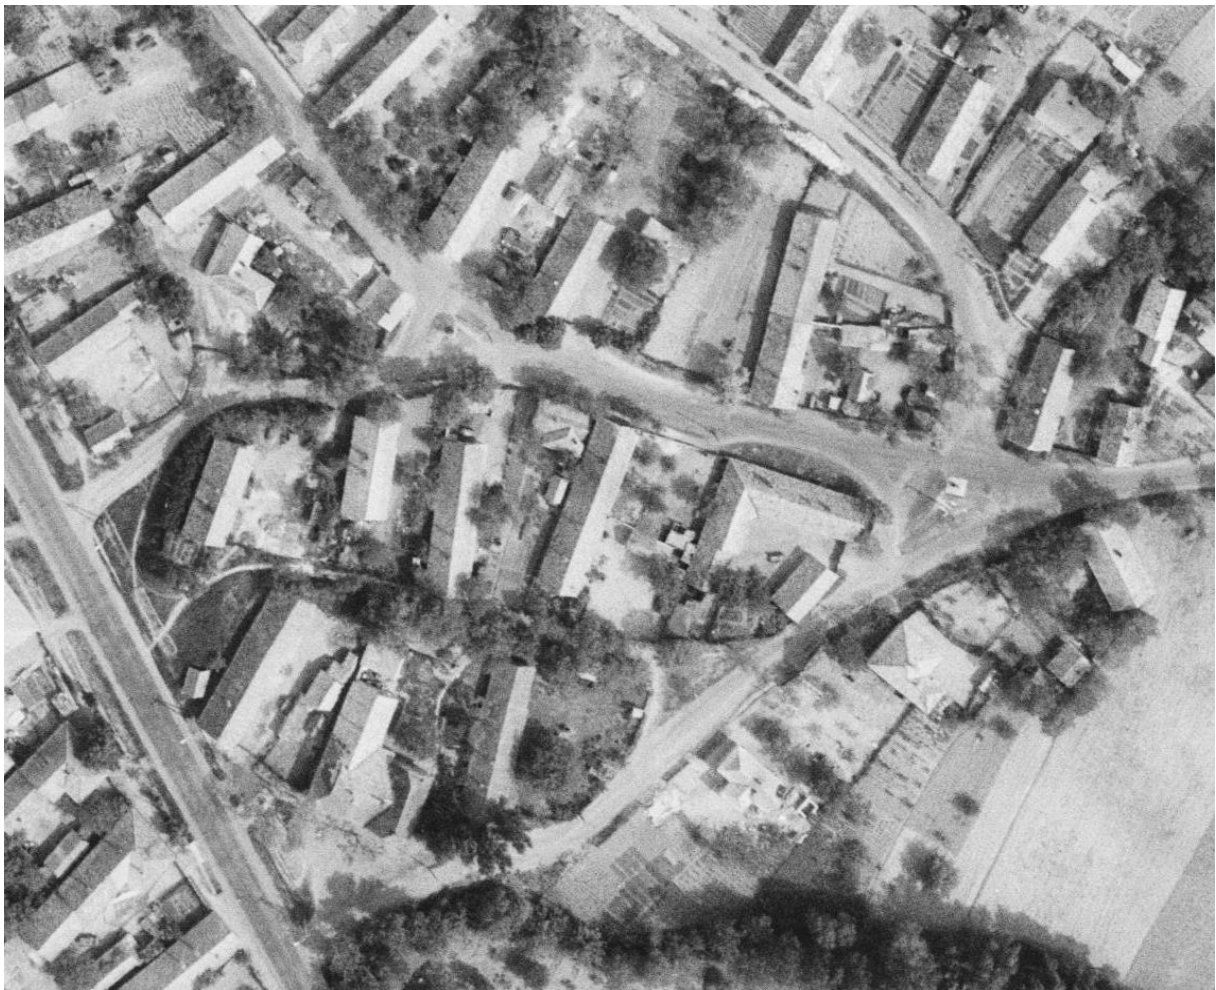
13. térkép: Légifelvétel 1970. Veresegyház, Luther utca. forrás: fentrol.hu, Lechner Nonprofit Zrt. 0097-1635.

A légifotók (*13. térkép*) alapján az udvari épületszárnyat tovább bővítették, egy keskenyebb traktusszélességű, ezért alacsonyabb tetőgerinc magassággal rendelkező épületrésszel, melyben valószínűleg gazdasági funkciók (istálló, kocsisín) kaptak helyet. Ez az épületrész 1970. előtt épült, azonban pontosabb építési ideje nem ismert. A keleti telekhatár mentén, azzal párhuzamos gerincű nyeregtetős melléképület állt már szintén 1970-ben. Az udvari melléképületet, mely valószínűleg nyári konyha lehetett, a 2000-es évek elején bonthatták el.

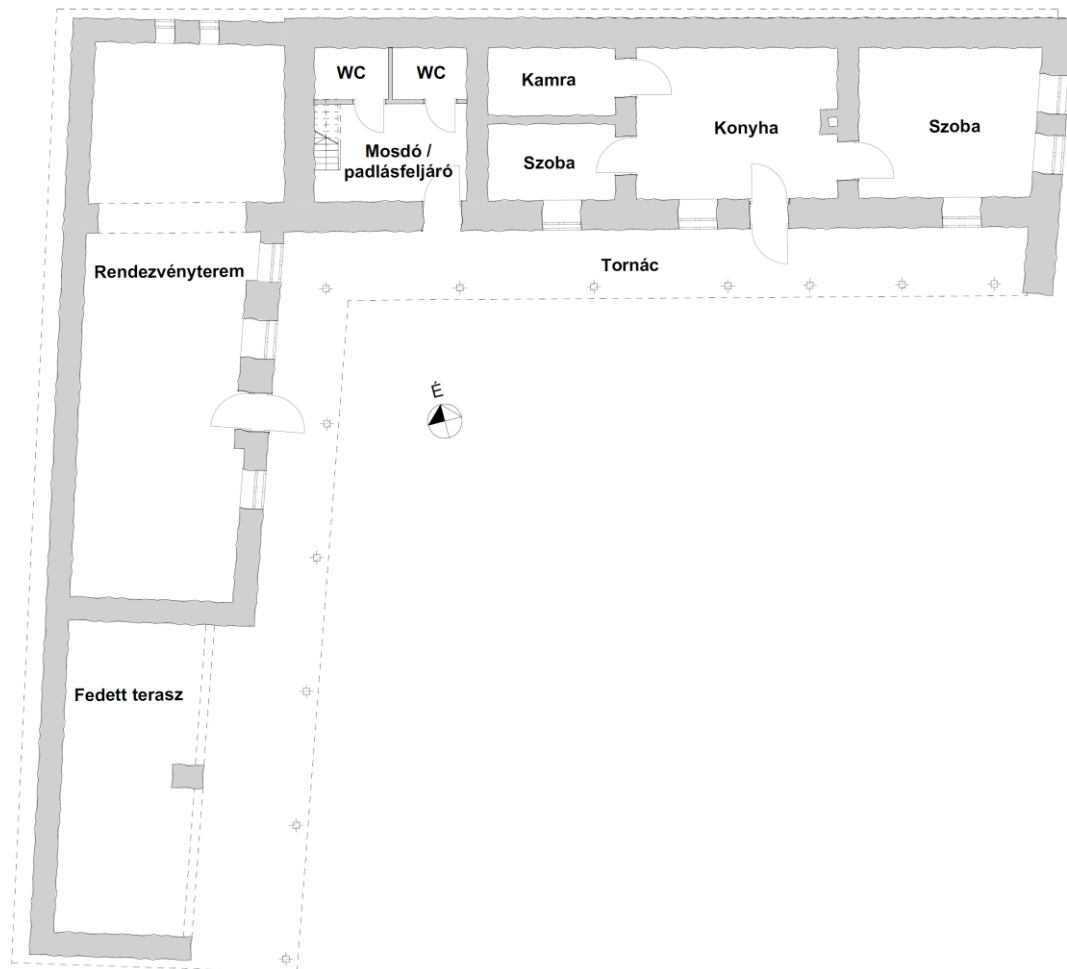
## ALAPRAJZ

Az épület egytraktusos, négyosztatú belső elrendezésű, mely a tornácra nyíló konyhából és az onnan nyíló két szoba helyiségből, valamint a tornácra nyíló kamra és padlásfeljáró helyiségből áll. A konyha déli falán, az ajtó mellett van egy ablak, a keleti falán egy ajtó nyílik, az első, tiszta szobába (17. kép), a nyugati falán két ajtó nyílik (18. kép), az egyik a tornác felőli szobába és egy az egykor kamrába. A keleti fal közepén falazott kémény áll. A helyiség felett pórfödém van kettős deszkaterítéssel világosbarnára mázolva, padozata padlástégla, falai meszeltek.

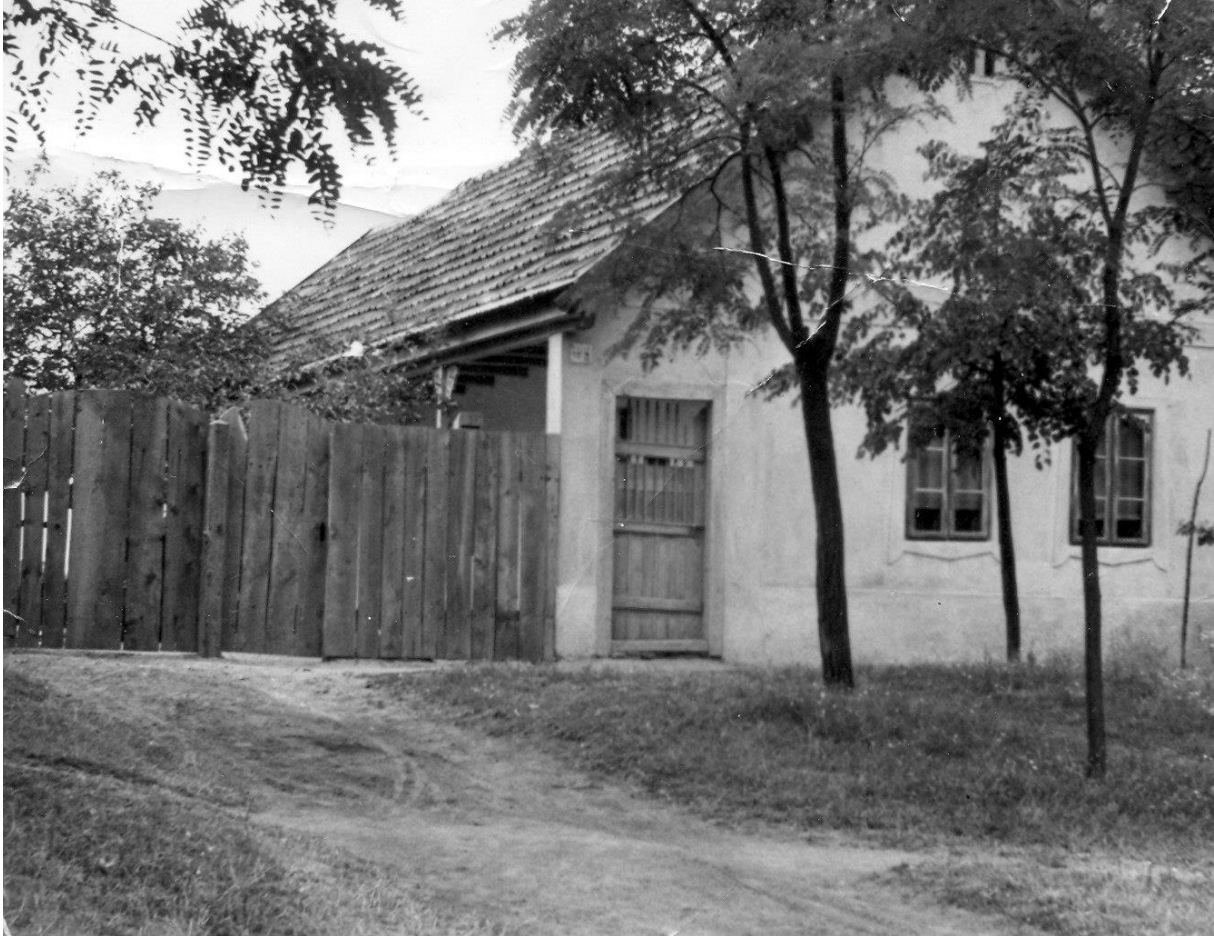
*1. kép: Az egykori lakóépület (1950-es évek)*

Az egyetlen archív fotó<sup>4</sup> (*1. kép*) szerint a keleti homlokzaton a két állótéglány alakú, hatszemű, kapcsolt gerébtokos ablak mellett, a homlokzat bal tengelyében egy kapu nyílt a tornácra, melyben egy deszkaajtó volt, felül nyitott léces kialakítással. Az ablakok körül vakolt keret volt, felső részén timpanonszerű, alsó részén tört vonalú kialakítással. A nyeregtetőnek a tornác feletti részen ekkor még nem volt vízcsendesített, azaz alacsonyabb hajlásszögű része. Az épület mellett állódeszka kerítés volt, felül íves kialakítású személykapuval és kocsibehajtó kapujával. A vakolt homlokzatot az eresz magassága felett egy vízszintes vakolatsáv tagolta, a lábazata vakolt volt.

A történeti ábrázolások az épület esetében archív fotókat jelentenek, melyből csupán egy állt rendelkezésre. A fotón az épület Luther utcai homlokzata és állódeszka kerítése látható délkeleti irányból körülbelül az 1950-es években.

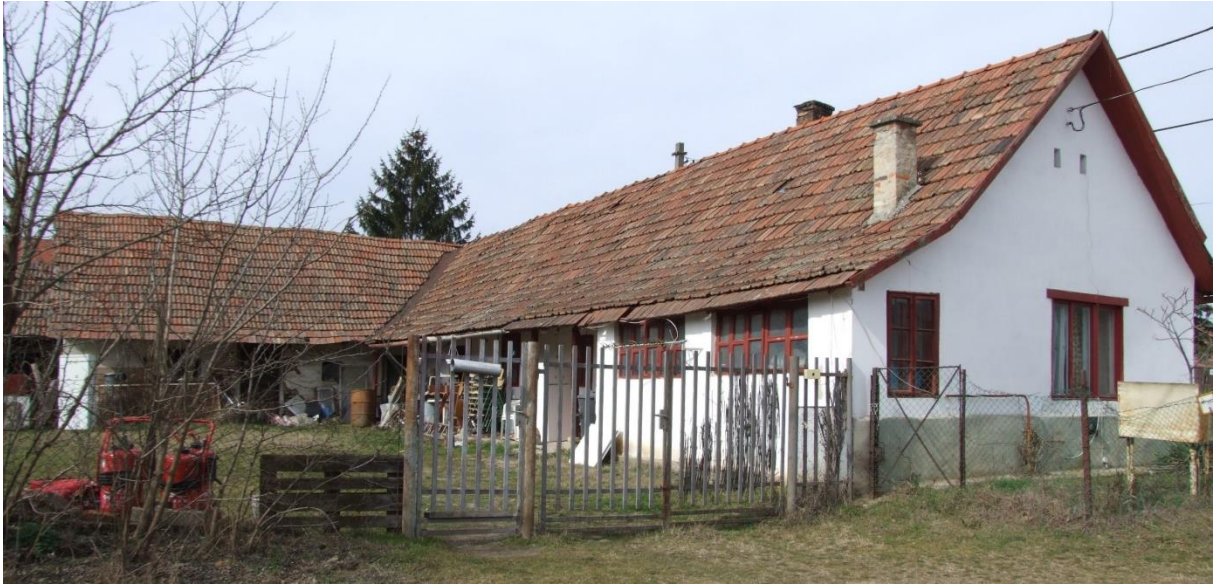
*3. kép: Luther utca 2. (2016. március)*

első két támasza közötti részét beépítették (3. kép), 10 szemes nyílások kerültek beépítésre.

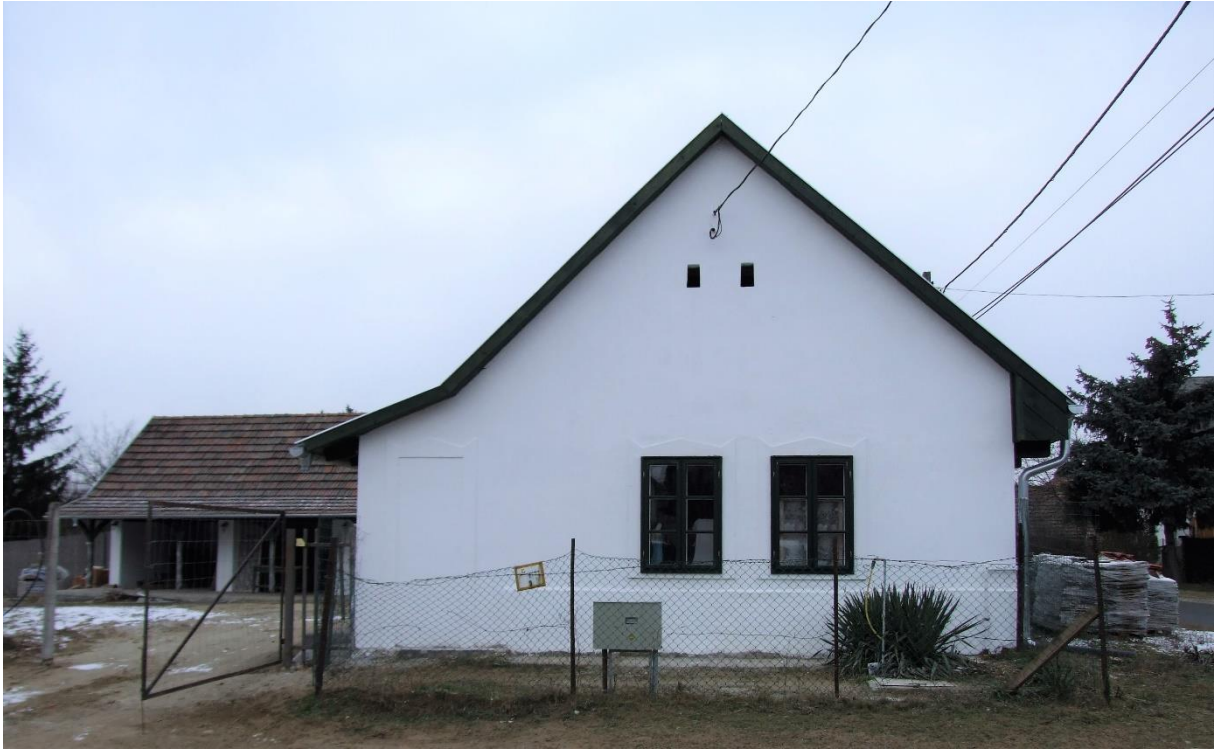
7. kép: Luther utca 2., keleti, utcai homlokzat (2021. január)

Az utcai, keleti homlokzata (7. kép) egyszerű kialakítású, teleoromzattal, az oromfalon túlnyúló nyeregtető zöldre festett oromdeszkával. Déli, udvari homlokzatán (8. kép) és az udvari szárny keleti homlokzatán (10. kép) fa oszlopos tornác. Az udvari szárny déli homlokzata (10. kép) üres oromzatos, zöldre pácolt álló deszkaborítással. A Huszai utcai, északi homlokzata (9. kép) – az udvari szárny homlokzatán lévő két, kisméretű állótéglány alakú ablaktól eltekintve zárt. A nyugati, szomszédos telek felőli homlokzata (11. kép) teljesen zárt, nyílás nélküli. A homlokzatok egységesen meszeltek, lábazata szintén meszelt, nyílászárói sötétzöldre mázolt faszerkezetek.

A Luther utca felé néző keleti homlokzata háromtengelyes, jobbra két egyenes záródású, állótéglány alakú ablak nyílik, balra a déli oldali tornác vakajtaja kapott helyet. A nyílások körül vakolatból húzott keret, felső részén timpanonnal és fülekkel (14. kép), a homlokzati felületet egyéb tagozatok nem díszítik. A homlokzati oromzat felső felében két szimmetrikusan elhelyezett, kisméretű, állótéglány arányú padlásszellőző lyuk.

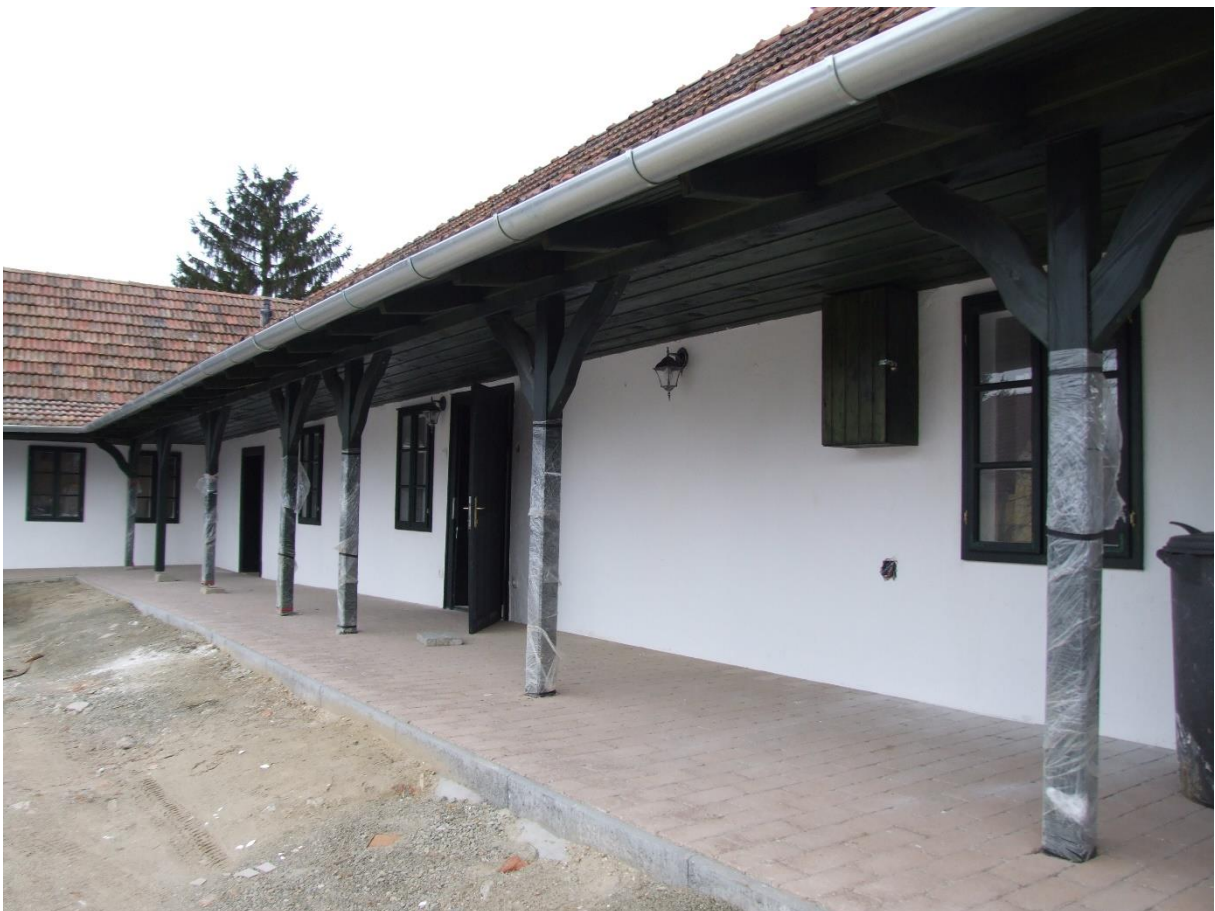
8. kép: Déli, udvari homlokzat (2021. január)

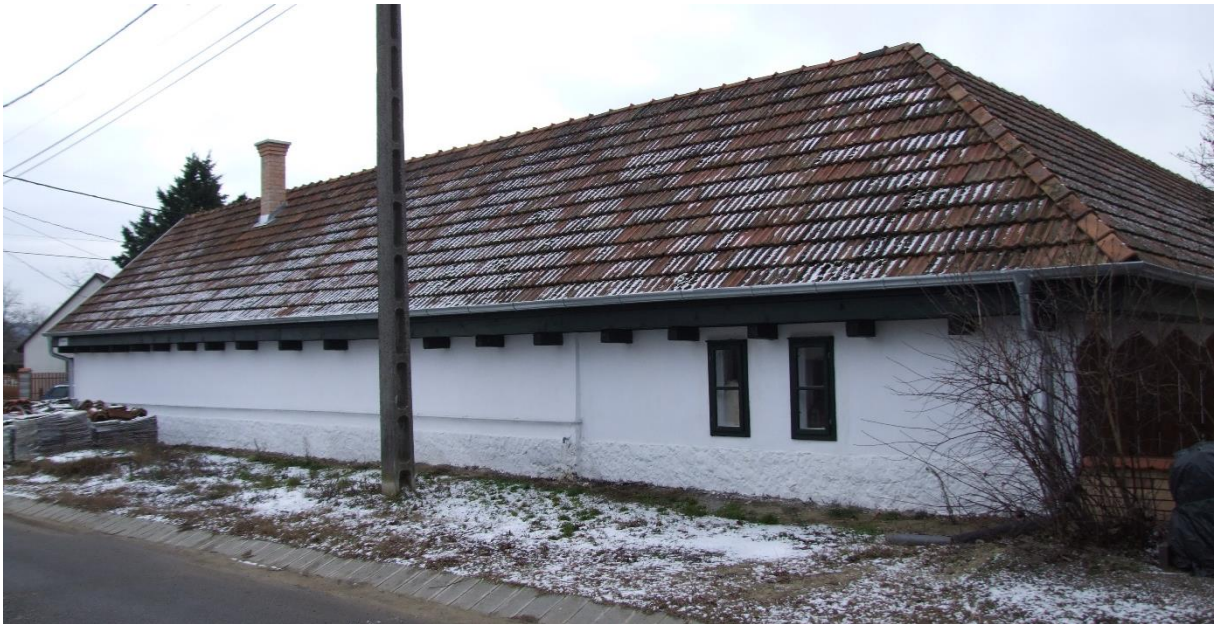
9. kép: Északi, Huszai utcai homlokzat (2021. január)

Földszintes, „L” alaprajzú, nyeregtetős, cseréppel fedett hosszúház. A Luther utcára merőleges szárny az északi, Huszai utca felőli telekhatár mentén áll, az udvari szárny a nyugati telekhatár mentén, a Huszai utcára merőlegesen épült.

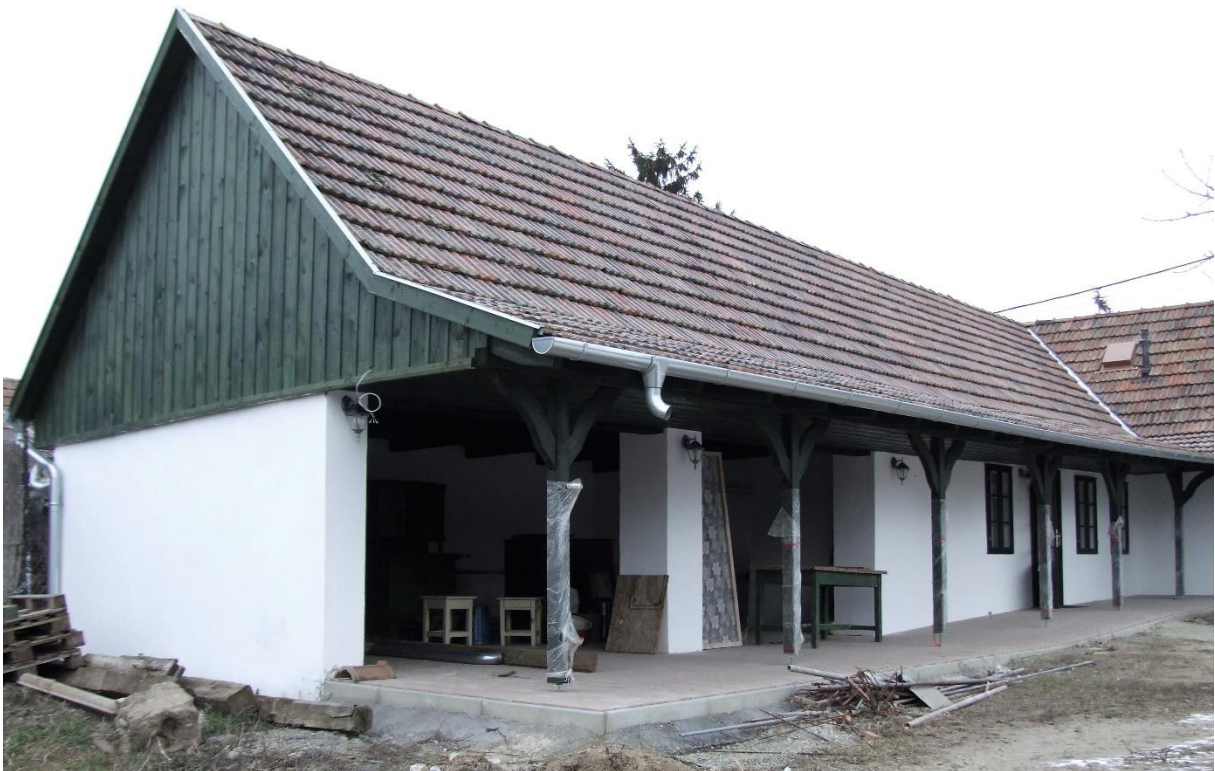
10. kép: Keleti, udvari homlokzat (2021. január)

Az udvari keleti és déli homlokzaton található a tornác, öt- illetve hét zöldre mázolt, fa oszloppal, díszes könyökfákkal. A tornác borított gerendafödémes, zöldre mázolt deszka borítással, a padló térkőburkolattal készült. Az udvari déli homlokzat öttengelyes, 1+2+1+1 megoszlásban, *abcb* ritmussal. A bal oldalon egyenes záródású, pallótokos bélétes egyszárnyú ajtó, az egykori kamra bejárata. Az ajtót két egyenes záródású, gerébtokos ablak követi. A jobb oldalon szintén egy egyenes záródású, gerébtokos ablak (tisza szoba ablaka), melyet a konyhai egyenes záródású, pallótokos bélétes kétszárnyú ajtó követ. A konyhaajtó és a tisztaszoba ablaka között faszerkezetű, zöldre mázolt villanyaóra szekrény helyezkedik el. Az udvari, keleti homlokzat négytengelyes, 1+1+2 megoszlásban, *babb* ritmussal. A bal oldalon az udvar felől nyitott szín található, középen falazott

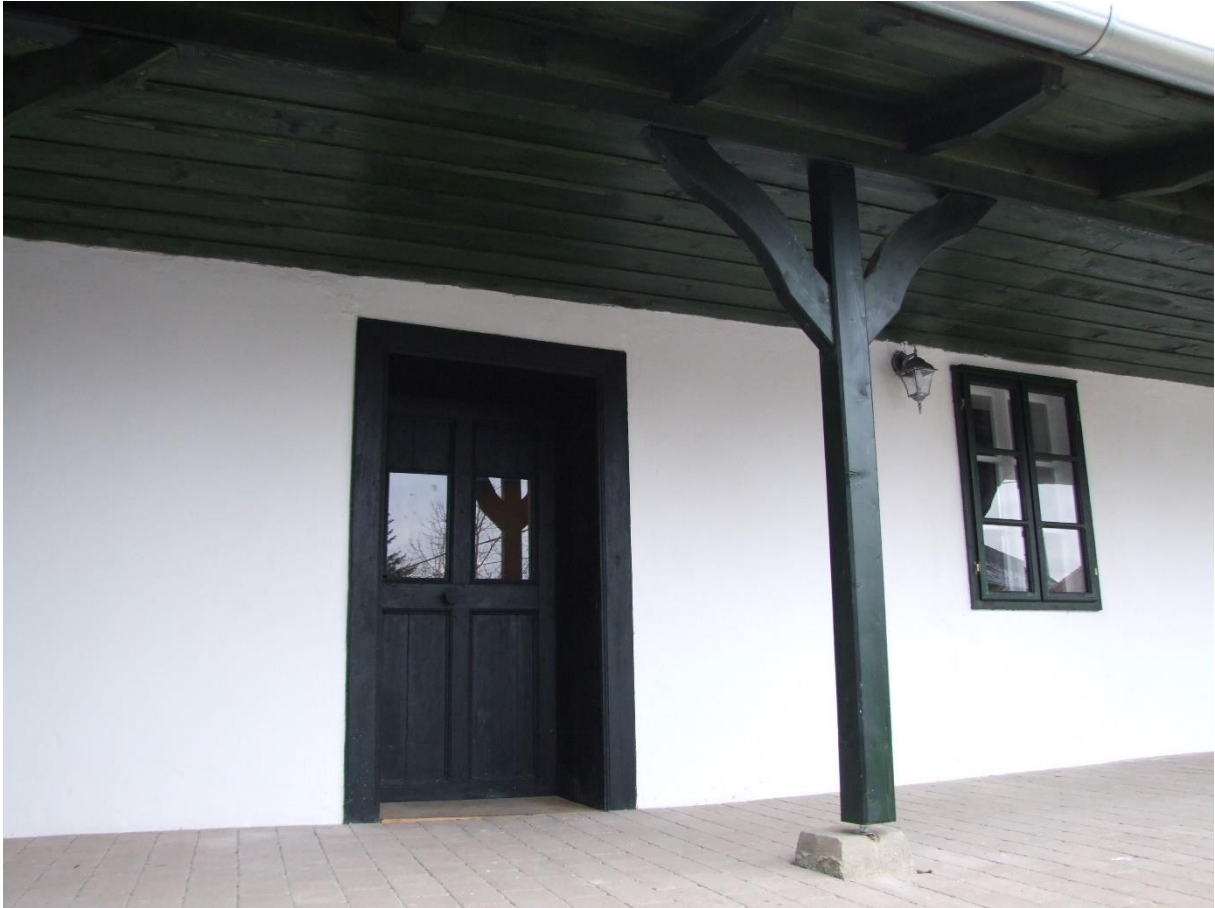
13. kép: Tornác részlete (2021. január)

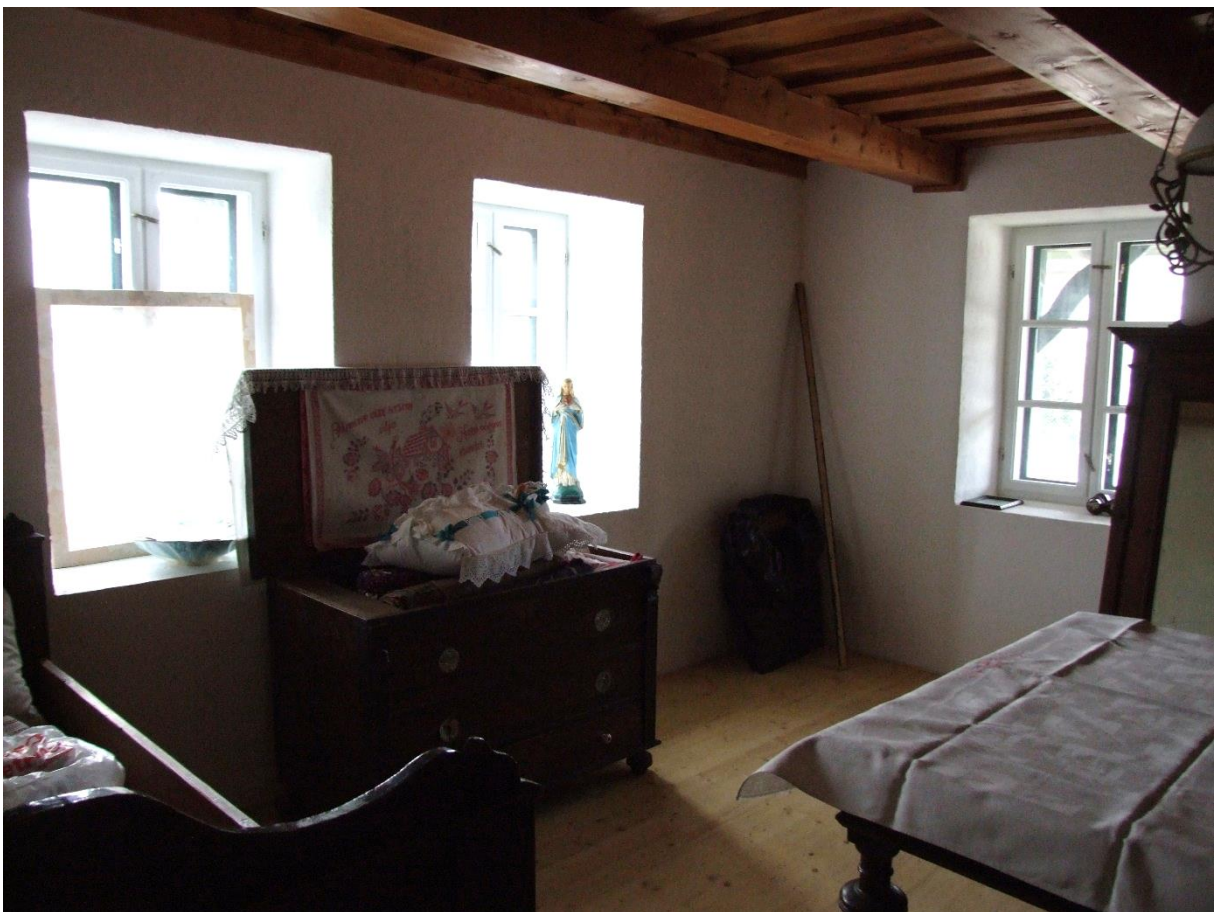
16. kép. Az első szoba (2021. január)

Az utca felőli, „tiszta” szobába nyíló egyszárnyú, váztaablás, felső részén üvegezett ajtón lehet bejutni. Az utca felőli, keleti falon két gerébtokos, hatszemű ablak, az udvari déli falon egy gerébtokos, hatszemű ablak látható. Az ablakok belső szemöldöke egyenes záródású, a kapcsolt gerébtokos, kétszárnyú, hatszemű ablakok az eredeti alapján újragyártott szerkezetek. A helyiség felett pórfödém van kettős deszkaterítéssel világosbarnára mázolva, padozata hajópadló, falai meszeltek (16. kép).

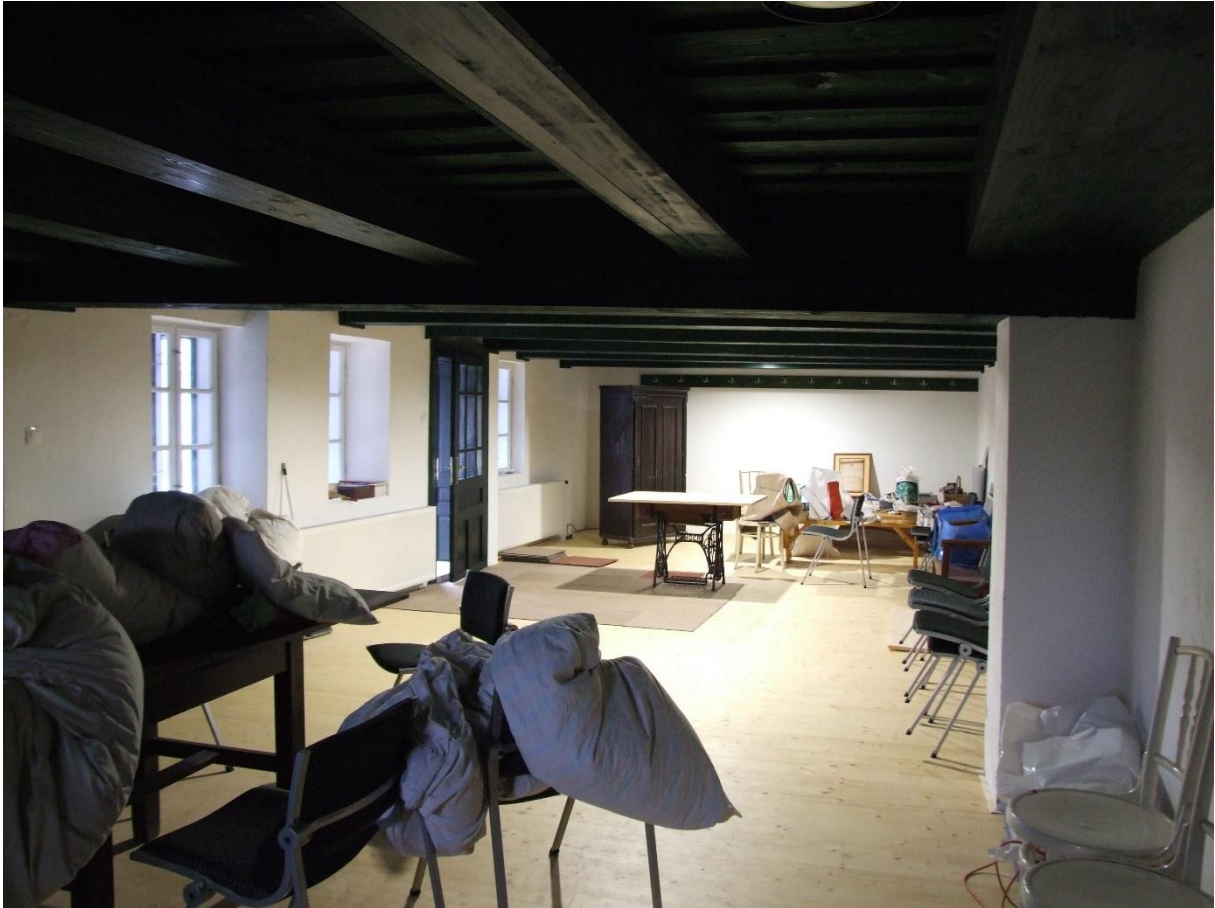
19. kép: A közösségi terem a hátsó épületszárnyban (2021, január)

Az udvari, keleti homlokzaton lévő ajtóból a közösségi térbe (19. kép) jutunk, mely az egykori gazdasági funkciókat betöltő helyiségek összenyitásával jött létre. A

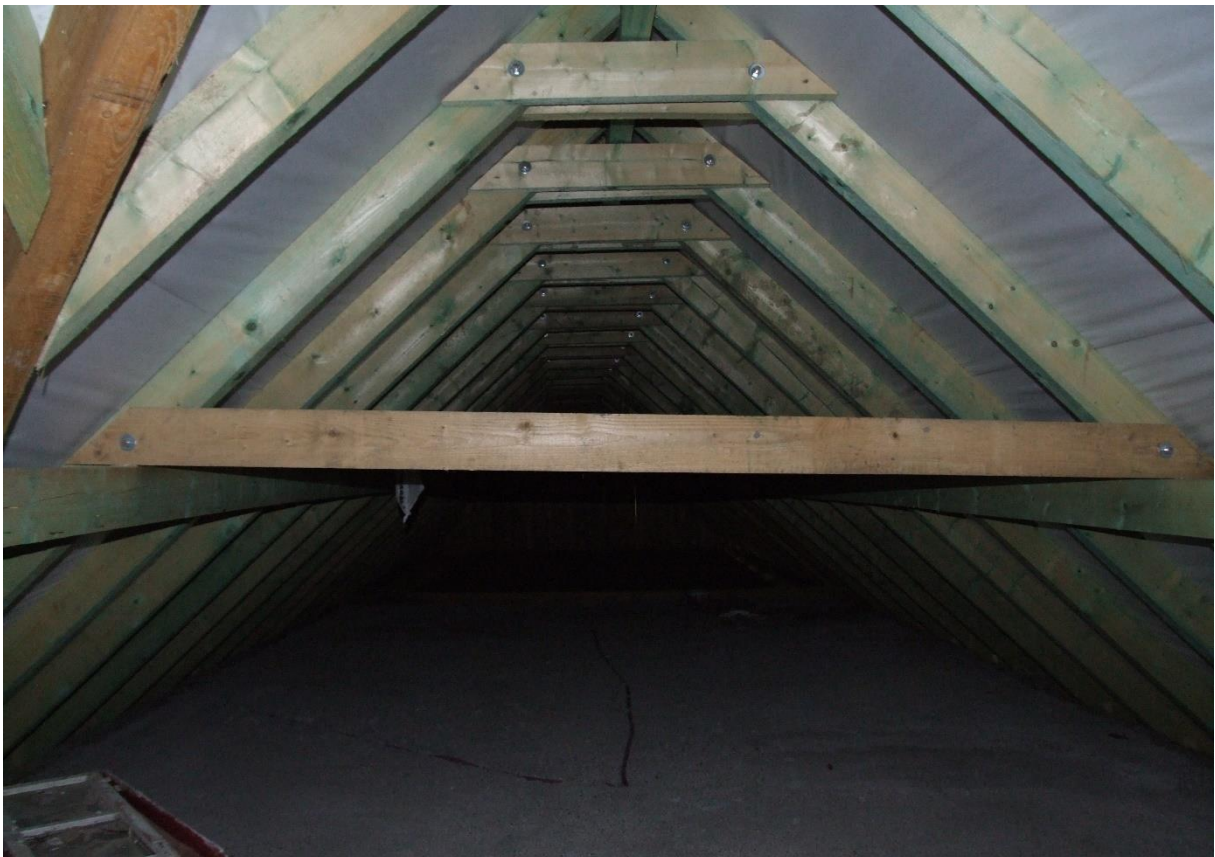
20. kép: Az új fogópáros fedélszerkezet (2021. január)

Az épület vályogból és téglából épített falazattal rendelkezik, melynek alapozási megoldása nem ismert. A tornác fa oszlopokkal épült. A tornácot és a belső tereket is pórfödém fedi. A belső terekben kettős deszkaterítéssel, az eredeti gerendákat deszkázattal borították be, a tornác felett a gerenda alsó síkja egyszerű deszkaborítást kapott. A gerendák, valamint a deszkaborítás a belső terekben világosbarnára pácoltak, a közösségi terekben és fedett nyitott terekben sötétzöld színt kaptak. A hatszemű ablakok egységesen az eredeti mintájára újragyártott faszerkezetűek, kapcsolt gerébtokosak, középen felnyíló kétszárnyúak, a külső szárnyak kifelé nyíló, mai vasalatokkal (diópánt, sarokpánt, dupla félfordító). A külső szárnyak felülete sötétzöld, a belső felületek fehér színűre mázoltak. Az ajtók váztablázatos, illetve borított deszka szerkezetűek, pallótokos bélietben elhelyezve. A konyha és a közösségi terem bejárati ajtajai külső és belső szárnyal is rendelkeznek, a konyha bejárat belső szárnyának felső része, míg a közösségi terem külső és belső szárnya is üvegezett. A beltéri ajtók szintén váztablázatos szerkezetűek, pallótokos bélietben, fehér színűre mázolva, a felső részben üvegezett kialakítással. A padlásfeljáró ajtaja borított deszka szerkezetű, felső felében üvegezett, kovácsoltvas hevederpántokkal, támkúpokkal és rászegező zárral, a külső oldalon egyedi nyolcszögű gombbal. A padozat az egyes helyiségekben hajópadló, illetve greslap burkolat van, a tornác és a nyitott szín futósoros kötésben rakott térkővel burkolt. Az épület tetőszerkezete az eredeti tetőidomot követő üres fedélszék (20. kép), talp-, derék- és taréjszelemennel, azonos állásokkal, a torokgerenda (helyén) magasságában fogópárral, a taréjszelemen alatt szintén fogópárral, lécezéssel és cserépfedéssel.

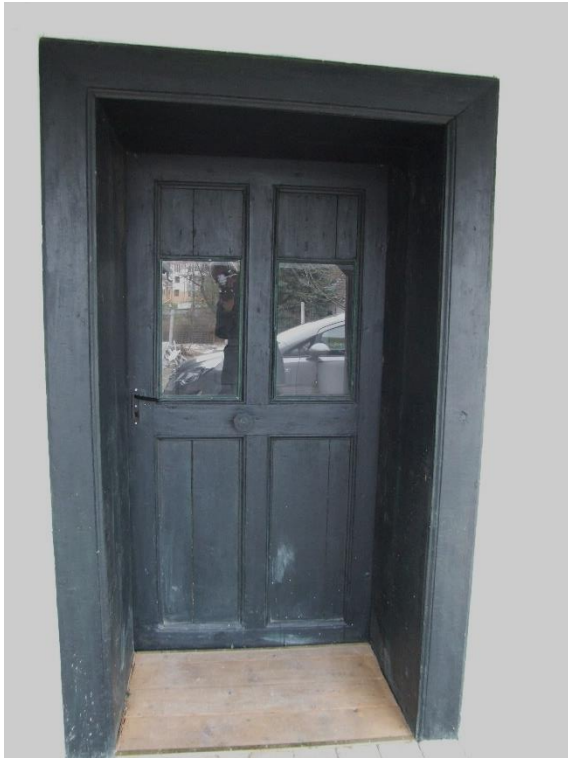
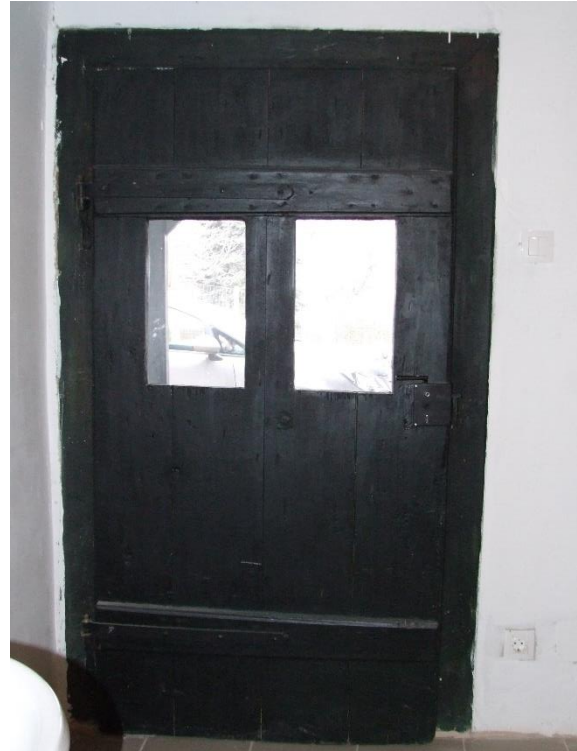
21. kép: Pallótokos, béletes ajtó (2021. január)

22. kép: Pallótokos ajtó belső oldal (2021. január)

Az utcai szárny végében egy egyenes záródású, pallótokos, deszkaborításos ajtó (21. kép és 22. kép) keresztül jutunk a padlásfeljáróhoz. A helyiségben jelenleg mosdó, északi fala mellett két WC kapott helyet. A helyiség nyugati fala mellett vezet fel a faszerkezetű lépcső az üres fedélszékes térbe. A helyiség felett zöldre mázolt, kettős deszkaterítéses pórfödém van, padozata greslap burkolat, falai fehérre meszeltek.
