Ügyszám: SZV 2025 / 14. szám

## SZAKVÉLEMÉNY

Veresegyházon az Öreg tó, az Ivacsi - tó és a Malom - tó partján álló 231 db  
kijelölt élő fa vizuális - és műszeres vizsgálatáról

Prencsok János  
minősített favizsgáló

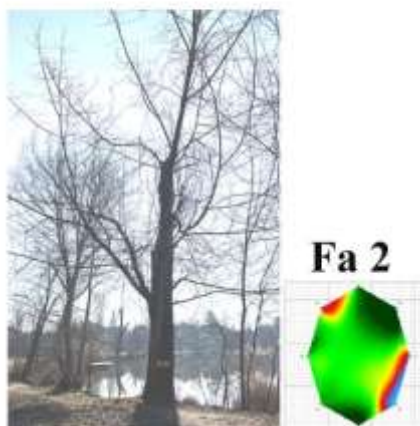
**Koronaalap és korona állapota:** Ép, sérült, vágás sérülés, odvas, korhadt, száradó ágak-ágcsomok, féloldalas korona, korona út fölé -tő fölé lóg, korona másik fa koronájával összeér, a vágás 8 m-en ketté törött.

**Kezelési javaslat:** A leírt kezelések elvégzése után és rendszeres felülvizsgálat mellett a fa továbbra is fenntartható.

**Megjegyzés:** Felülvizsgálat 3 év múlva javasolt.

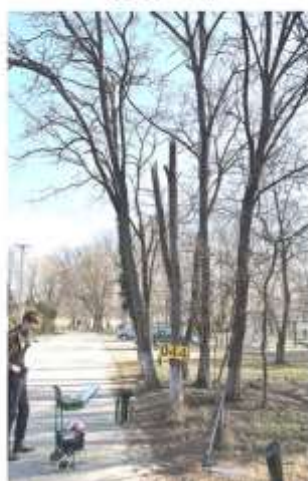
Fa 44

**Gyökérzet és gyökérnyak állapota:** Ép, sérült, gyökérsérülés, gy. nyak sérülés, (út, kiszáradt)

**Törzs állapota:** Ép, sérült, korhadó, odú, repedés, benőtt ágcsomók, korhadó ágcsomók, fagyléc, kéregsérülés, epifiton növények, rákos kinövések, kiszáradt! szű járatok,

**Koronaalap és korona állapota:** Ép, sérült, vágás sérülés, odvas, korhadat, száradó ágak-ágcsomók, féloldalas korona, korona út fölé -tő fölé lóg, korona másik fa koronájával összeér, epifiton, kiszáradt, nincs korona,

**Kezelési javaslat:** A fa a törzs belső korhadása és a korona száradása miatt veszélyessé vált, ezért a kivágása javasolt.

**Megjegyzés:** A pótlásra kőrist javasolok.

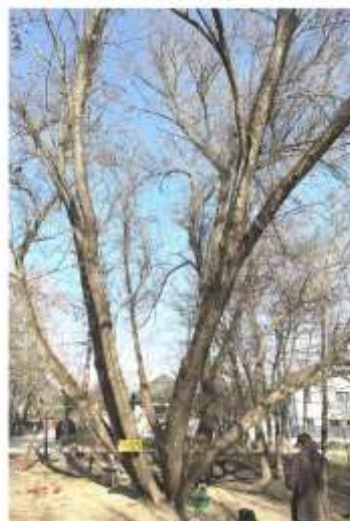
Fa 45

**Törzs állapota:** Ép, sérült, korhadó, odú, repedés, benőtt ágcsomok, korhadó ágcsomok, fagyléc, kéregsérülés, epifiton növények, gomba fertőzés, rákos kinövések, 7 törzsű tuskó ikersari, törzsön hajtások.

**Koronaalap és korona állapota:** Ép, sérült, vágág sérülés, odvas, korhadt, száradó ágak-ágcsomok, féloldalas korona , korona út fölé -tő fölé lóg, epifiton, vágágak nagyon megdőlték, ezért veszélyesek.

**Mind a 7 vágágot 4 m-en csonkolni kell.**

**Kezelési javaslat:** A leírt kezelések elvégzése után és rendszeres felülvizsgálat mellett a fa továbbra is fenntartható.

**Megjegyzés:** Felülvizsgálat 3 év múlva javasolt

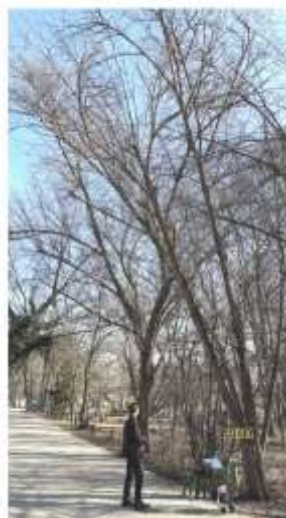
**Kezelési javaslat:** A fa a törzs belső korhadása miatt veszélyessé vált, ezért a kivágása javasolt.

**Megjegyzés:** A pótlásra kőrist javasolok.

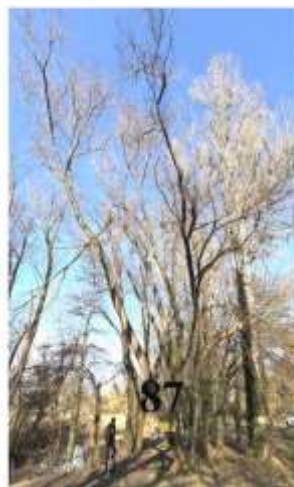
Fa 87

**Kezelési javaslat:** A fa a kiszáradása miatt veszélyessé vált, ezért a kivágása javasolt.

**Megjegyzés:** A pótlásra kőrist javasolok.

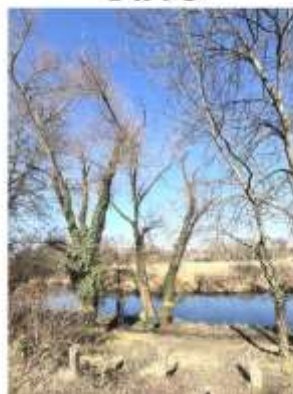
**Fa 94**

**Gyökérzet és gyökérnyak állapota:** Ép, sérült, gyökérsérülés, gy. nyak sérülés, (korhadt, tó meder)

**Törzs állapota:** Ép, sérült, korhadó, odú, repedés, benőtt ágcsonkok, korhadó ágcsonkok, fagyléc, kéregsérülés, epifiton növények, gomba fertőzés, rákos kinövések, 5 törzsű tuskó ikersarj, kiszáradt, ikertőzs.

**Koronaalap és korona állapota:** Ép, sérült, vágás sérülés, odvas, korhadt, száradó ágak-ágcsonkok, féloldalas korona, korona út fölé -tő fölé lóg, epifiton, kiszáradt, nincs korona,

**A fa egészségi állapota és életképessége:** Értékszám: 3 **A fa általános állapot mutatója:** 40 %

**Megjegyzés:** Felülvizsgálat 3 év múlva javasolt

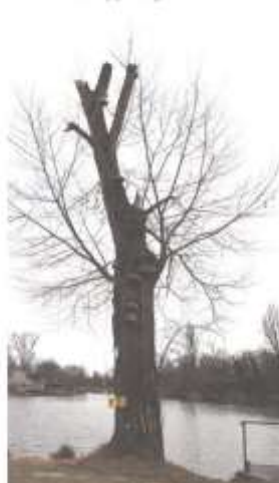
**Fa 134**

**Gyökérzet és gyökérnyak állapota:** Ép, sérült, gyökérsérülés, gy. nyak sérülés, (tő meder)

**Radó-féle osztályzat:** 3

**Törzs állapota:** Ép, sérült, korhadó, odú, repedés, benőtt ágcsomók, korhadó ágcsomók, fagyléc, kéregsérülés, epifiton növények, gomba fertőzés, rákos kinövések, 5 törzsű tuskó ikersarj, kiszáradt, ikertözs.

**Radó-féle osztályzat:** 3 **Korhadt terület:** %

**Koronaalap és korona állapota:** Ép, sérült, vázág sérülés, odvas, korhadt, száradó ág-ágcsomók, féloldalas korona, korona út fölé -tő fölé lóg, epifiton, a vázág 10 m-en csonkolva lett.

**Radó-féle osztályzat:** 2

**A fa egészségi állapota és életképessége:** Értékszám: 1 **A fa általános állapot mutatója:** 10 %

**A fa statikai állapota:** (súlypont) Középen, DK -ra(re) 3 m-re. Közmű 5 m-en belül: van, nincs.

**Kezelési javaslat:** A leírt kezelések elvégzése után és rendszeres felülvizsgálat mellett a fa továbbra is fenntartható.

**Megjegyzés:** Felülvizsgálat 3 év múlva javasolt

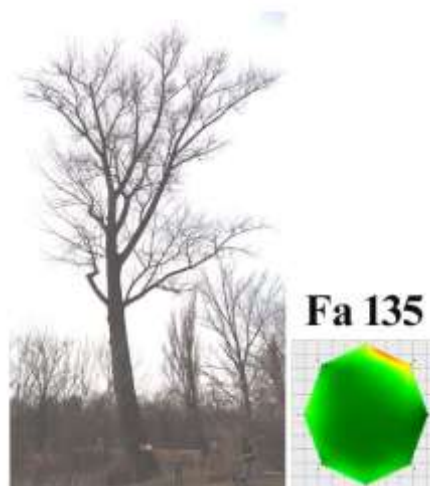
**Gyökérzet és gyökérnyak állapota:** Ép, sérült, gyökérsérülés, gy. nyak sérülés, ( út )

**Radó-féle osztályzat:** 4

**Törzs állapota:** Ép, sérült, korhadó, odú, repedés, benőtt ágcsonkok, korhadó ágcsonkok, fagyléc, kéregsérülés, epifiton növények, gomba fertőzés, rákos kinövések, 5 törzsű tuskó ikersarj, kiszáradt, ikertözs.

**Radó-féle osztályzat:** 3 **Korhadt terület:** 2 %

**Koronaalap és korona állapota:** Ép, sérült, vágás sérülés, odvas, korhadt, száradó ágak-ágcsonkok, féloldalas korona, korona út fölé -tó fölé lóg, epifiton, a vágások csonkolva lettek, vezeték koronában,

**Radó-féle osztályzat:** 3

**A fa egészségi állapota és életképessége:** Értékszám: 3 **A fa általános állapot mutatója:** 50 %

**A fa statikai állapota:** (súlypont) Középen, D -ra(re) 3 m-re. Közmű 5 m-en belül: van, nincs.

**Kezelési javaslat:** A leírt kezelések elvégzése után és rendszeres felülvizsgálat mellett a fa továbbra is fenntartható.

**Megjegyzés:** Felülvizsgálat 3 év múlva javasolt

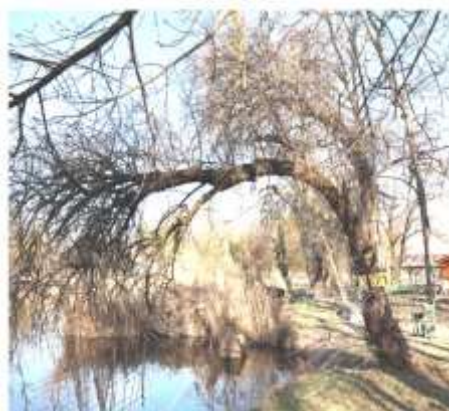
**Fa 01**

**Gyökérzet és gyökérnyak állapota:** Ép, sérült, gyökérsérülés, gy. nyak sérülés, (tő meder, korhadás)

**Radó-féle osztályzat:** 2

**Törzs állapota:** Ép, sérült, korhadó, odú, repedés, benőtt ágcsomok, korhadó ágcsomok, fagyléc, kéregsérülés, epifiton növények, gomba fertőzés, rákos kinövések, 5 törzsű tuskó ikersarj, kiszáradt, ikertözs.

**Radó-féle osztályzat:** 2 **Korhadt terület:** %

**Koronaalap és korona állapota:** Ép, sérült, vágás sérülés, odvas, korhadt, száradó ágak-ágcsomok, féloldalas korona, korona út fölé -tő fölé lóg, epifiton, a vágás 10 m-en csonkolva lett, kiszáradt

**A fa egészségi állapota és életképessége:** Értékszám: 1 **A fa általános állapot mutatója:** 20 %

**A fa statikai állapota:** (súlypont) Középen, DNY -ra(re) 5 m-re. Közmű 5 m-en belül: van, nincs.

**Kezelési javaslat:** A törzs kiterjedt korhadása és a kiszáradása miatt a fa veszélyessé vált, ezért a kivágása javasolt.

**Megjegyzés:** A pótlásra kőrist javasolok.

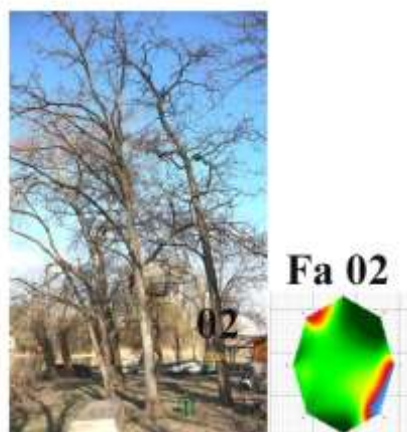
**Gyökérzet és gyökérnyak állapota:** Ép, sérült, gyökérsérülés, gy. nyak sérülés, (korhadás)

**Radó-féle osztályzat:** 4

**Törzs állapota:** Ép, sérült, korhadó, odú, repedés, benőtt ágcsomok, korhadó ágcsomok, fagyléc, kéregsérülés, epifiton növények, gomba fertőzés, rákos kinövések, 5 törzsű tuskó ikersarj, kiszáradt, ikertőzs.

**Radó-féle osztályzat:** 2 **Korhadt terület:** 14 %

**Koronaalap és korona állapota:** Ép, sérült, vágás sérülés, odvas, korhadt, száradó ágak-ágcsomok, féloldalas korona, korona út fölé -tó fölé lóg, epifiton, a vágás 10 m-en csonkolva lett, kiszáradt

**Radó-féle osztályzat:** 2

**Kezelési javaslat:** Kiszáradása miatt a fa  
veszélyessé vált, ezért a kivágása javasolt.

**Megjegyzés:** A pótlásra kőrist javasolok.

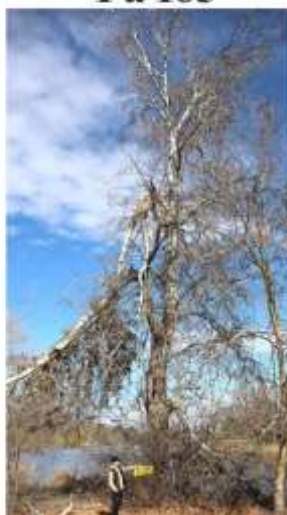
Fa 165

**Fafaj:** Salix alba (Fehér fűz) **Fa magasság:** 20 m, **Törzs magasság:** 4,5 m, **Kor:** 30 év

**Törzs állapota:** Ép, sérült, korhadó, odú, repedés, benőtt ágcsonkok, korhadó ágcsonkok, fagyléc, kéregsérülés, epifiton növények, gomba fertőzés, rákos kinövések, 3 törzsű tuskó ikersarj, kiszáradt,

**Korhadt terület:** 6 %

**Koronaalap és korona állapota:** Ép, sérült, vágás sérülés, odvas, korhadt, száradó ágak-ágcsonkok, féloldalas korona, korona út fölé -tő fölé lóg, epifiton, a vágás 10 m-en csonkolva lett csúcscsáradt,

**A fa egészségi állapota és életképessége:** Értékszám: 3 **A fa általános állapot mutatója:** 30 %

**Kezelési javaslat:** A leírt kezelések elvégzése után és rendszeres felülvizsgálat mellett a fa továbbra is fenntartható.

**Megjegyzés:** Felülvizsgálat 3 év múlva javasolt

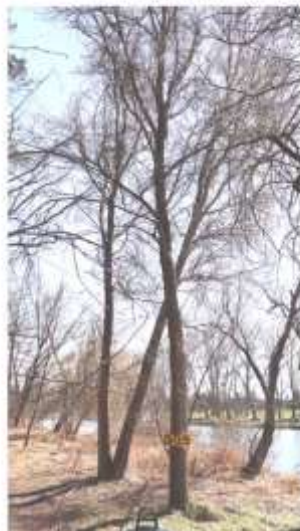
**Fa 5**

**Gyökérzet és gyökérnyak állapota:** Ép, sérült, gyökérsérülés, gy. nyak sérülés, ( tó meder )

**Radó-féle osztályzat:** 4

**Törzs állapota:** Ép, sérült, korhadó, odú, repedés, benőtt ágcsomok, korhadó ágcsomok, fagyléc, kéregsérülés, epifiton növények, sok hajtás a törzsön, , rákos kinövések, 3 törzsű tuskó ikersarj, kiszáradt,

**Radó-féle osztályzat:** 3 **Korhadt terület:** %

**Koronaalap és korona állapota:** Ép, sérült, vágás sérülés, odvas, korhadt, száradó ágak-ágcsomok, féloldalas korona ,korona út fölé -tó fölé lóg, epifiton, a vágás 11 m-en csomkolva lett kiszáradt,

**Radó-féle osztályzat:** 3

**A fa egészségi állapota és életképessége:** Értékszám: 3 **A fa általános állapot mutatója:** 50 %

**Kezelési javaslat:** A leírt kezelések elvégzése után és rendszeres felülvizsgálat mellett a fa továbbra is fenntartható.

**Megjegyzés:** Felülvizsgálat 3 év múlva javasolt

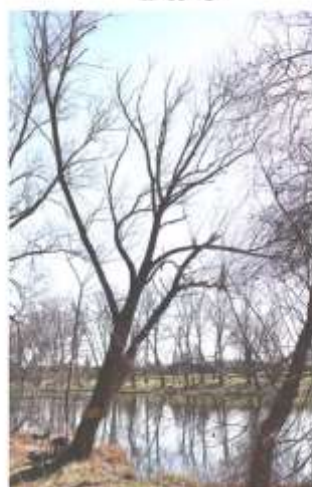
**Fa 6**

**Gyökérzet és gyökérnyak állapota:** Ép, sérült, gyökérsérülés, gy. nyak sérülés, (tő meder)

**Radó-féle osztályzat:** 3

**Törzs állapota:** Ép, sérült, korhadó, odú, repedés, benőtt ágcsonkok, korhadó ágcsonkok, fagyléc, kéregsérülés, epifiton növények, sok hajtás a törzsön, , rákos kinövések, 2 törzsű tuskó ikersari, kiszáradt,

**Radó-féle osztályzat:** 3 **Korhadt terület:** %

**Koronaalap és korona állapota:** Ép, sérült, vázág sérülés, odvas, korhadt, száradó ágak-ágcsonkok, féloldalas korona, korona út fölé -tő fölé lóg, epifiton, a vázág 11 m-en csonkolva lett kiszáradt,

**A fa egészségi állapota és életképessége:** Értékszám: 2,5 **A fa általános állapot mutatója:** 30 %

**A fa statikai állapota:** (súlypont) Középen, D -ra(re) 3 m-re. Közmű 5 m-en belül: van, nincs.

**A D-i oldali vázág tőből való levágása.**

**Kezelési javaslat:** A leírt kezelések elvégzése után és rendszeres felülvizsgálat mellett a fa továbbra is fenntartható.

**Megjegyzés:** Felülvizsgálat 3 év múlva javasolt

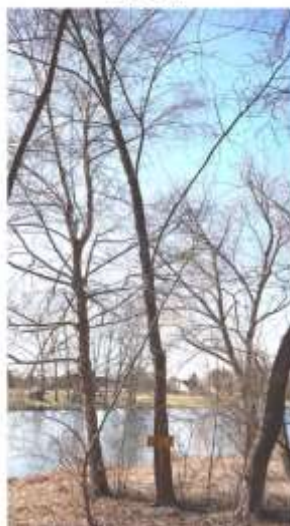
**Fa 7**

**Gyökérzet és gyökérnyak állapota:** Ép, sérült, gyökérsérülés, gy. nyak sérülés, (korhadás)

**Radó-féle osztályzat:** 3

**Megjegyzés:** A pótlásra kőrist javasolok.
